DOA Nr.: EASA.21J.025	Technische Mitteilung / Service Bulletin	Dokument Nr.: SB-AT01-033
	Muster / Type: AT01 Nr. / No.: AT01-033	Ausgabe/Issue:A.01 Seite/Page: 1 of 2

Spiralfeder gegen Abknicken d. Drainageschlauch mech. KS-Pumpe / *Coil spring against kinking at the drain hose for the mech. fuel pump*

Retrofit of a coil spring against kinking at the drain hose for the mechanical fuel pump.

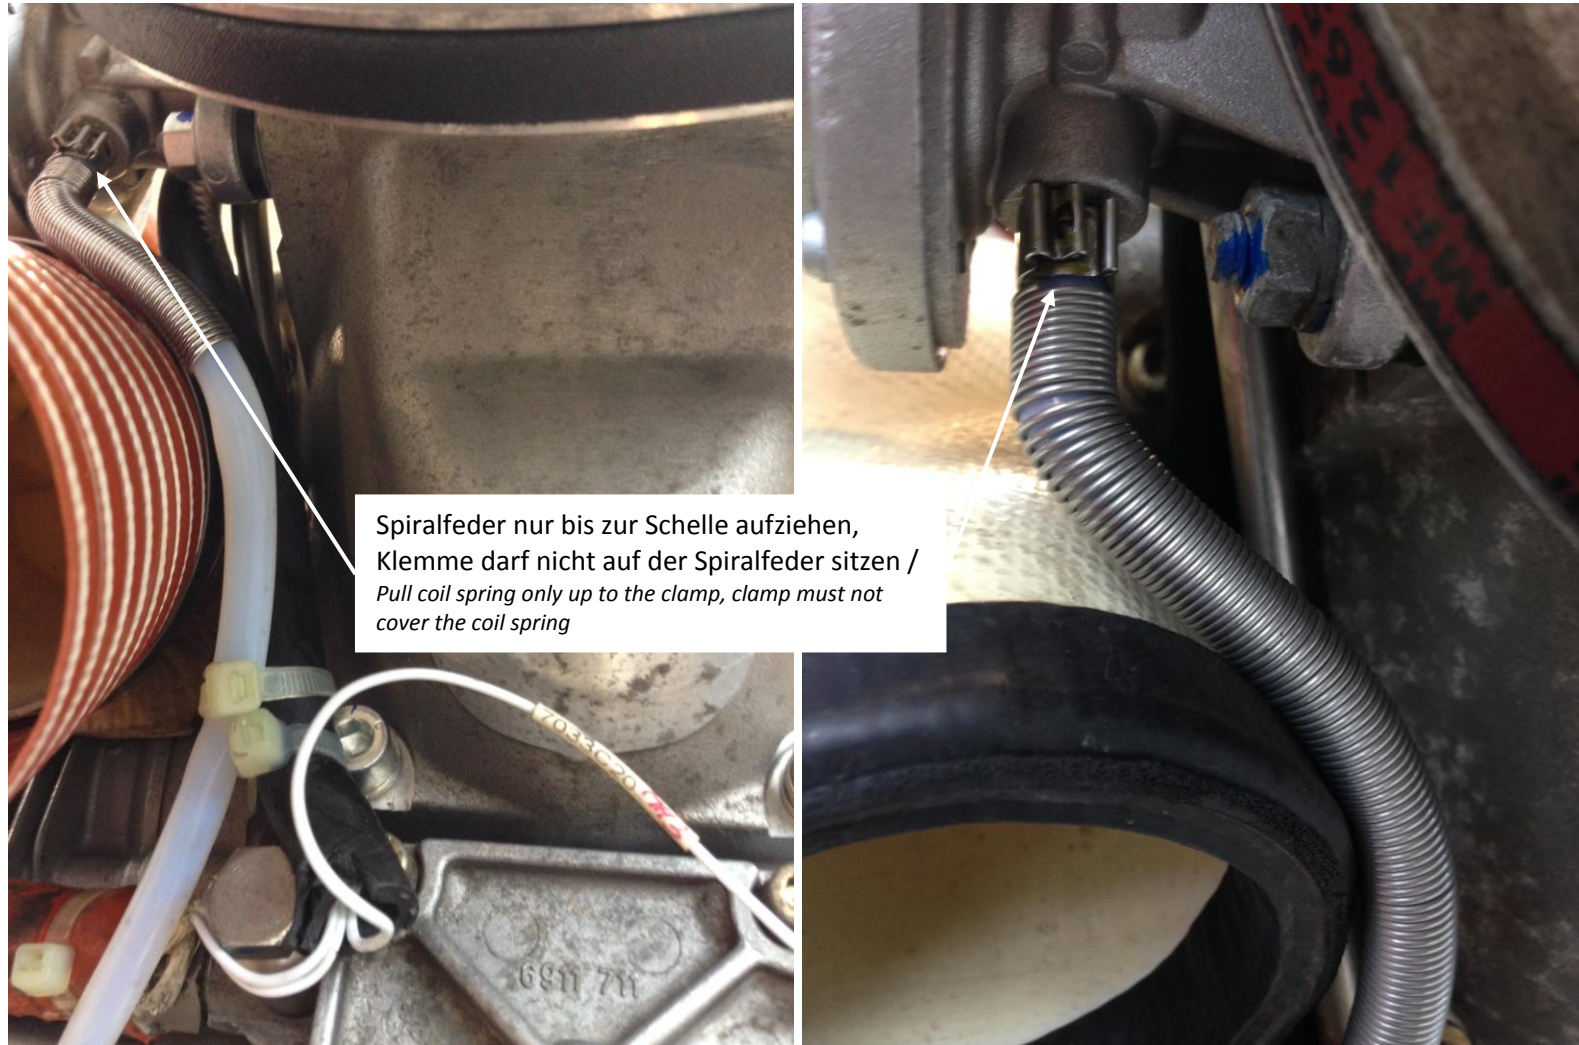
Beispiel Spiralfederinstallation / Example coil spring installation

After introduction of the drain hose at the mechanical fuel pump according to Rotax SI-912-020R6 (2014), several engine failures were reported, possibly caused by a low fuel output of the mechanical fuel pump. After removal of the drain hose, which was severely kinked in every case the engine was running without problems again.

1. Removal of the upper and lower cowling
2. Installation of a heat resistant silicone hose acc. to Rotax SI-912-020 if applicable
3. Installation of the coil spring from about 3mm above the edge of the fitting on the mechanical fuel pump and fastening of the band clamp for the drain hose (coil spring not into clamp)
4. Re-install the cowlings, perform engine ground run and visible inspection
