Aviation DOA Nr.: EASA.21J.025	<b>Service Information</b>	Dokument Nr.: <b>SI-AT01-024</b>
	<b>Warnlampen/ Warning lights</b>	Ausgabe/Issue: A.01 Seite/Page: 1 of 1

## Service Information SI-AT01-024

Replacement of defective warning, caution and advisory lights on all instrument panels

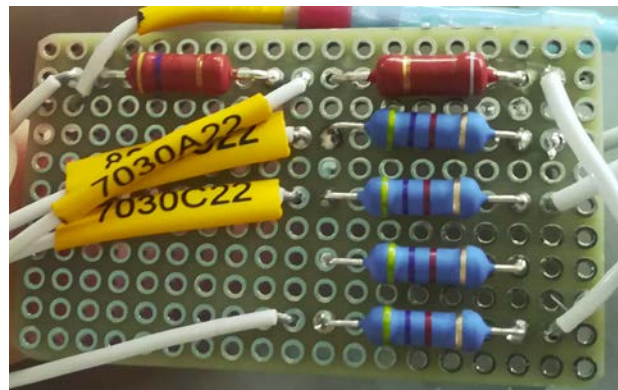
Platine mit Widerständen, noch nicht isoliert

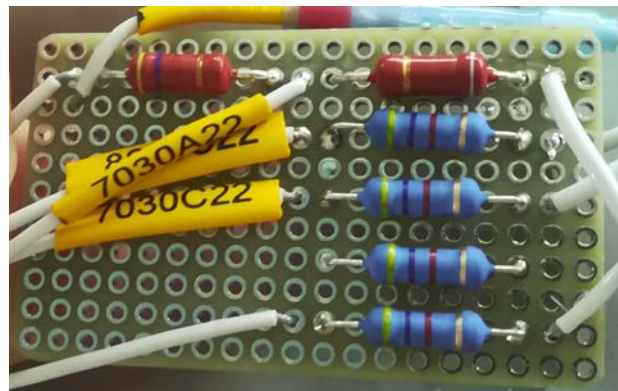
Stripboard with resistors, not yet electrically isolated
