| <br>DOA Nr.: EASA.21J.025 | Service Information | Dokument Nr.:<br><b>SI-AT01-029</b> |
| | Exhaust muffler cracks | Ausgabe / Issue: A.01<br>Seite / Page: 1 of 1 |

## Service Information SI-AT01-029

On the exhaust muffler for Rotax 912S and 912iS cracks were reported in the areas shown in the appendix. These cracks are not affecting airworthiness directly but should be repaired if found.

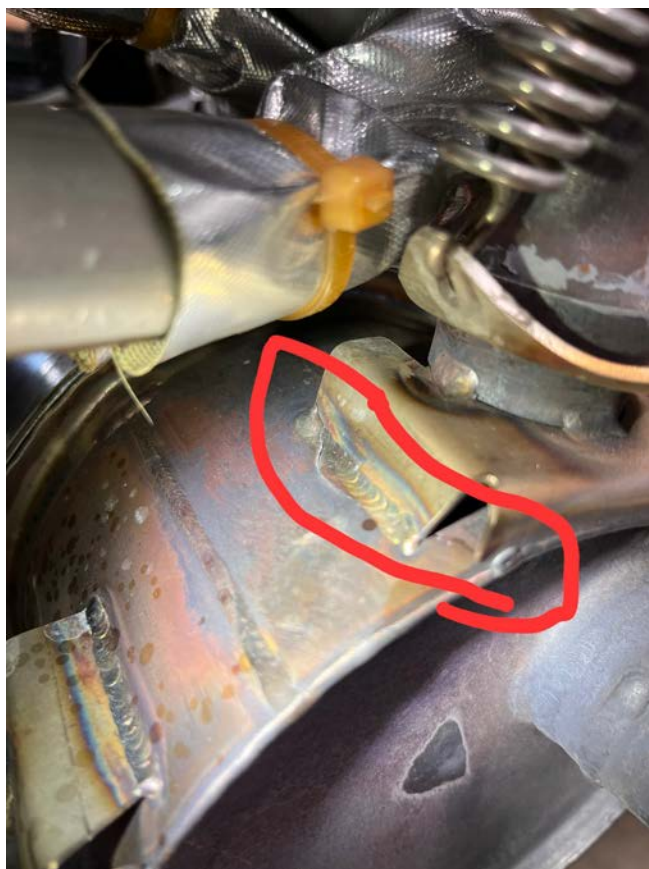
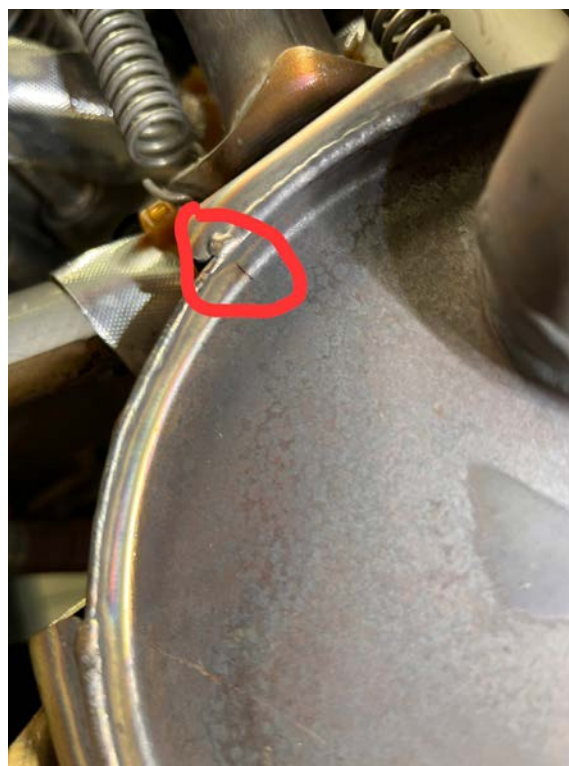
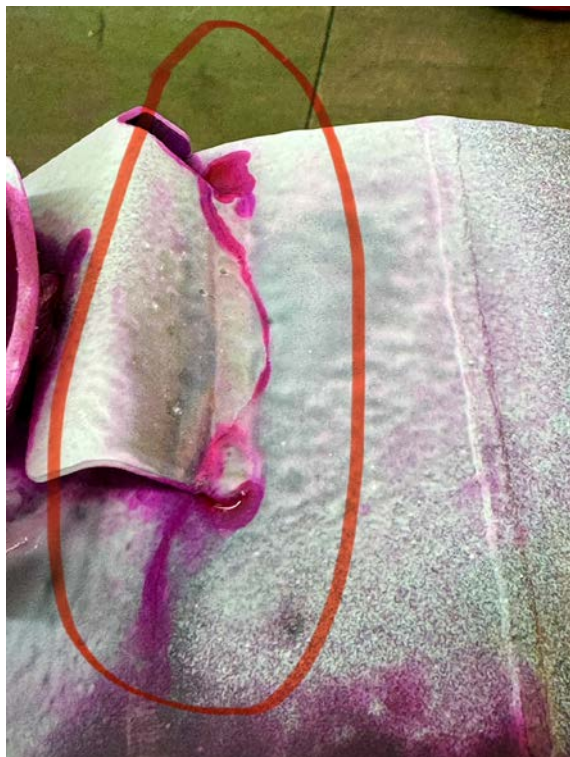
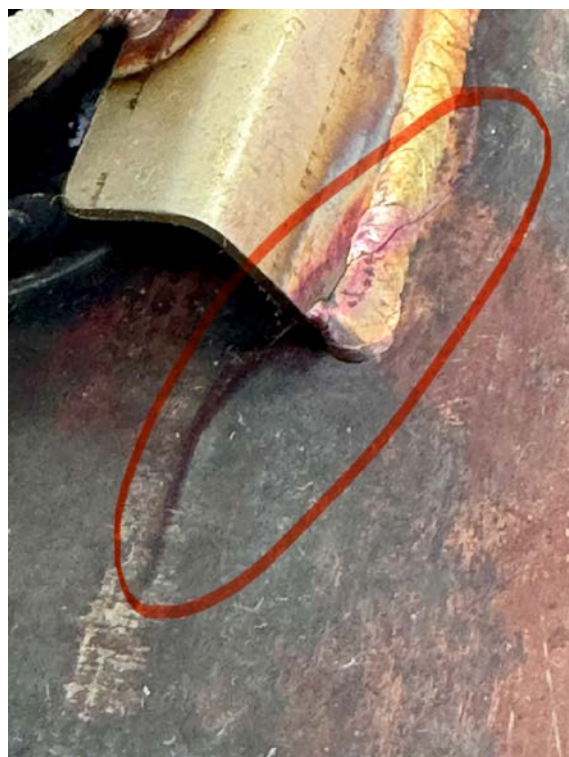
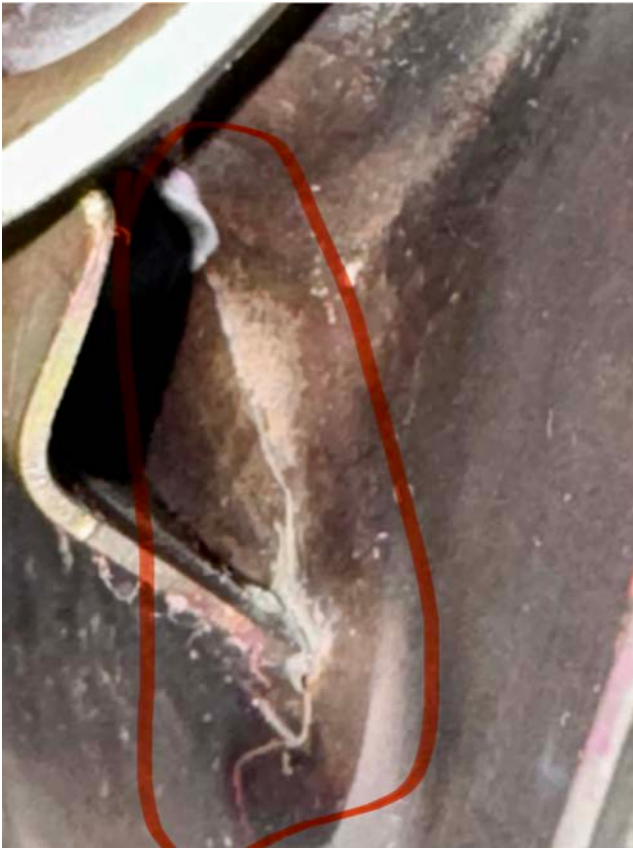
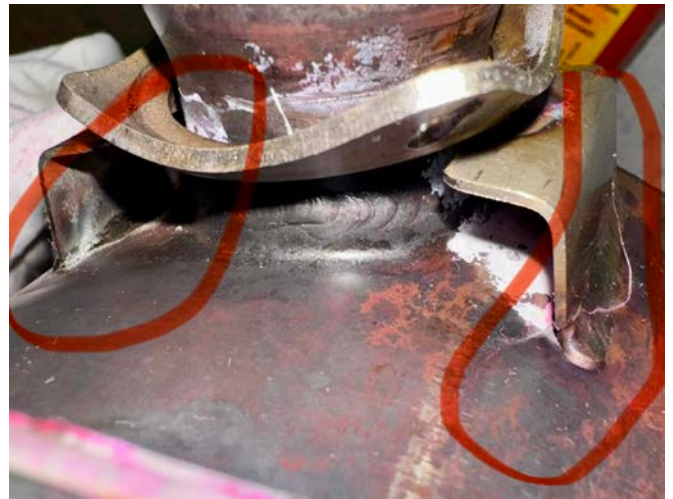
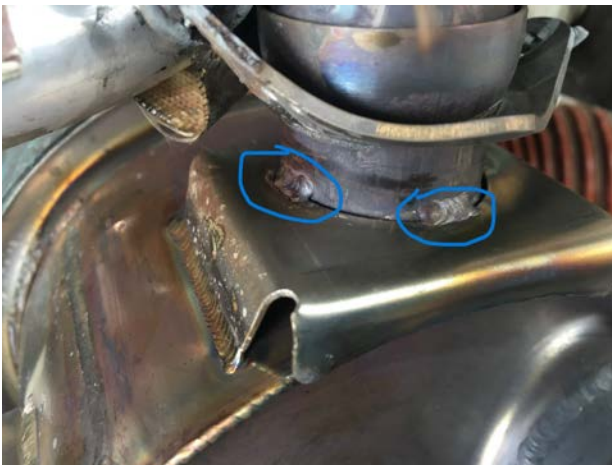
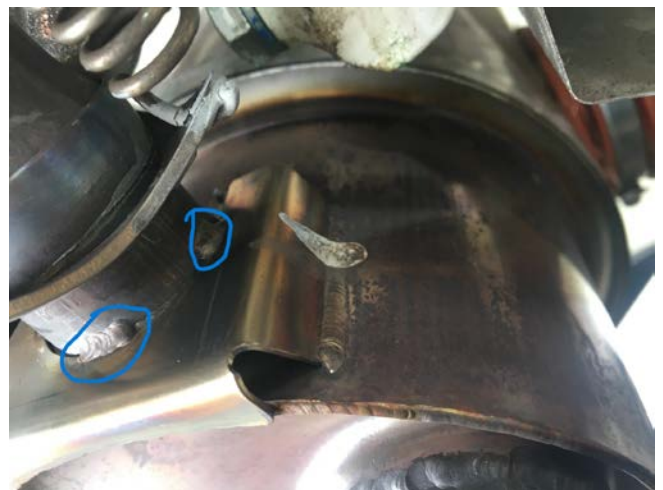
Am Auspufftopf für Rotax 912S und 912iS wurden vermehrt Risse in den im Anhang gezeigten Bereichen gefunden. Diese haben keinen direkten Einfluss auf die Lufttüchtigkeit sollten aber natürlich bei Entdeckung repariert werden.

Reparatur gem. AC 43.13-1B (oder spätere Ausgabe) mit Schweißzusatz **1.4551** mittels WIG durchführen.

Perform repair acc. AC 43.13-1B (or later revision) with welding filler material **1.4551** by WIG.
