| <br>Aviation<br>DOA Nr.: EASA.21J.025 | <b>Service Information</b> | Dokument Nr.:<br><b>SI-AT01-018</b> |

## Service Information SI-AT01-018

Continuous modifications and changes to parts and appliances are cumulatively detailed and published within this SI.

- annex 1: UMA fuel gauges
- annex 2: UMA tachometer
- annex 3: engine control quadrant
- annex 4: NLG axle bolt / bearing race / axle
- annex 5: drainage mech. fuel pump
- annex 6: battery mount
- annex 7: cover plate cut-out engine control cables

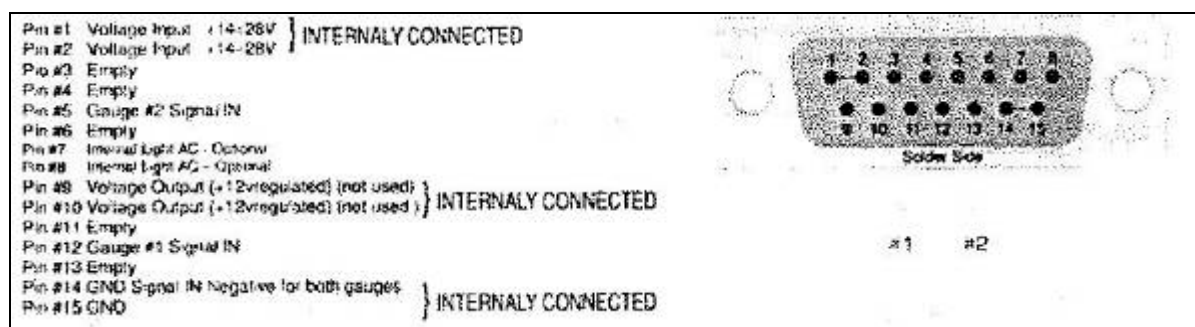
PIN- old

changed pins

**Note:** After installation of a new fuel gauge calibration to zero at unusable fuel in both tanks has to be checked (reading slightly below “E”, not above).

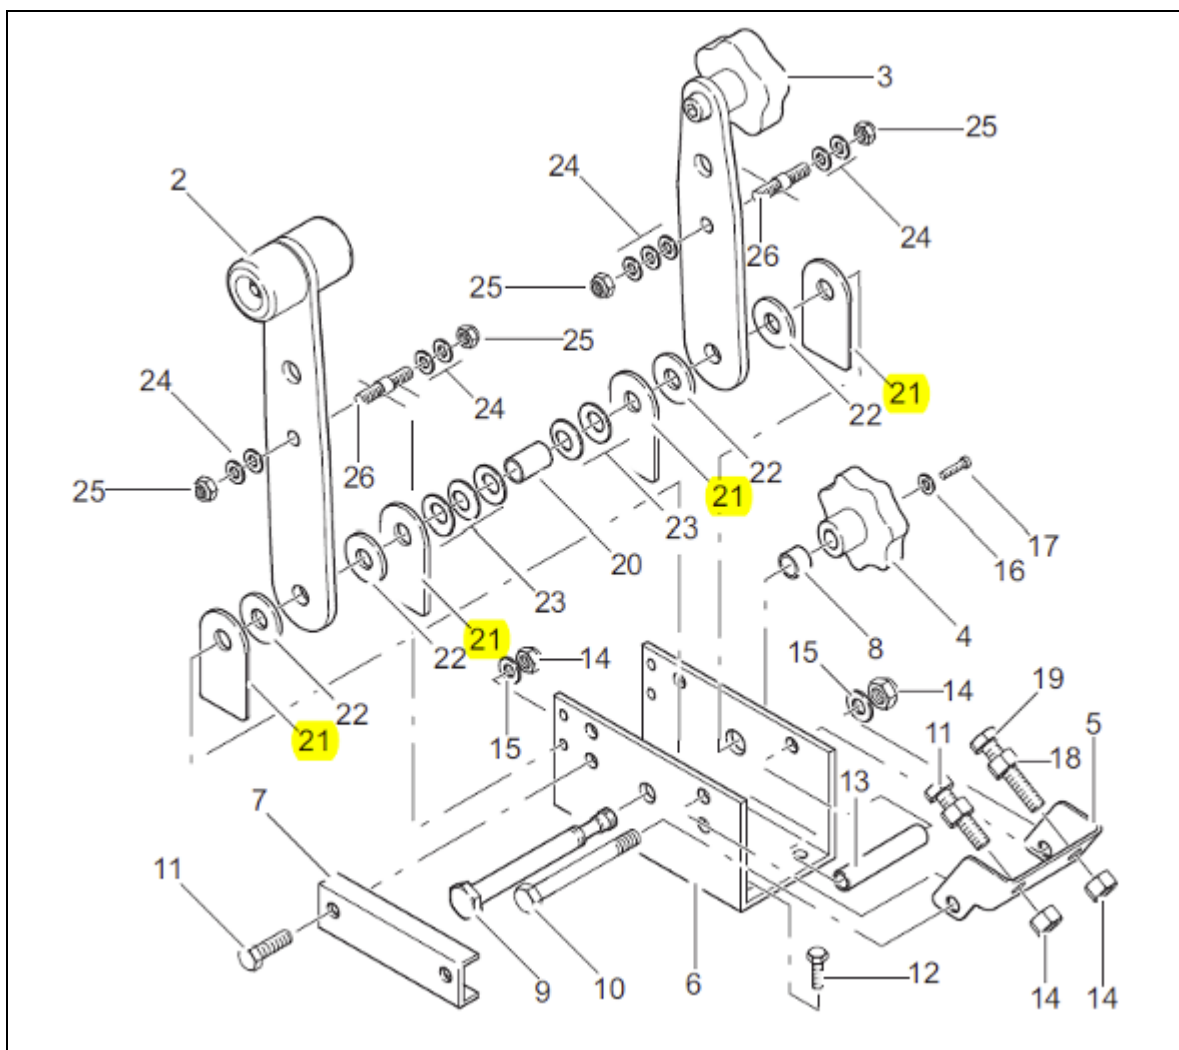
figure 1: improved engine control quadrant (7020-001-010-R01)

In case of necessary exchange of the engine control quadrant (7020-001-010) an improved version (7020-001-010-R01) is recommended.

Also a retrofit (see figure 1, position 21) is possible, if the 4 washers (DIN9021 8,4x24mm) are replaced by the four metal sheets (7020-145-R00).

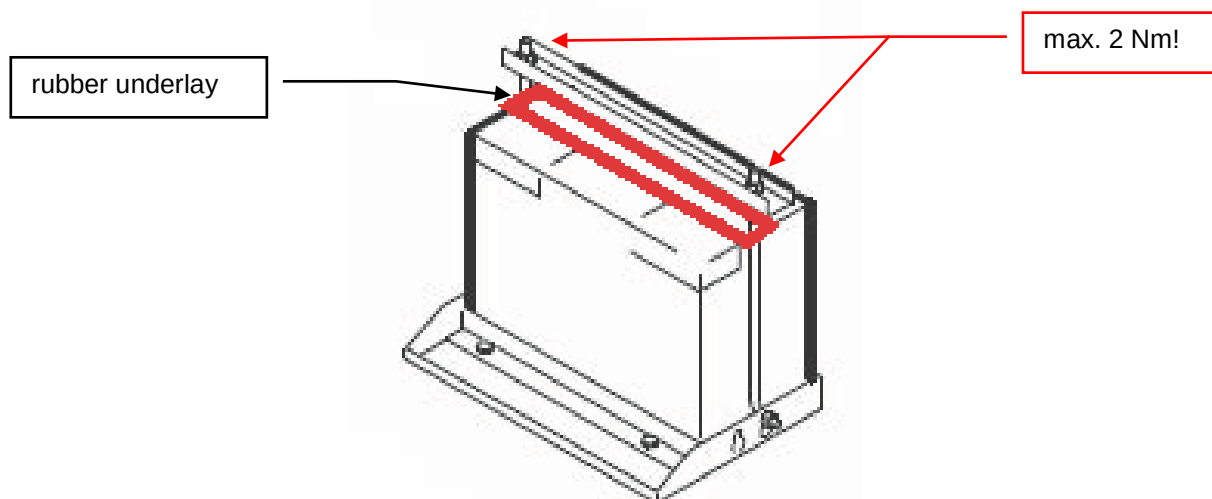
To avoid mechanical damage to the battery a rubber underlay 1,5x175x15mm (glued with double-faced adhesive tape to the aluminum U-profile) between the battery hold down bracket (Al-U-profile) and the battery is recommended.

Also the recommended torque for the self-locking nuts at the hold down bracket is **max. 2Nm**.

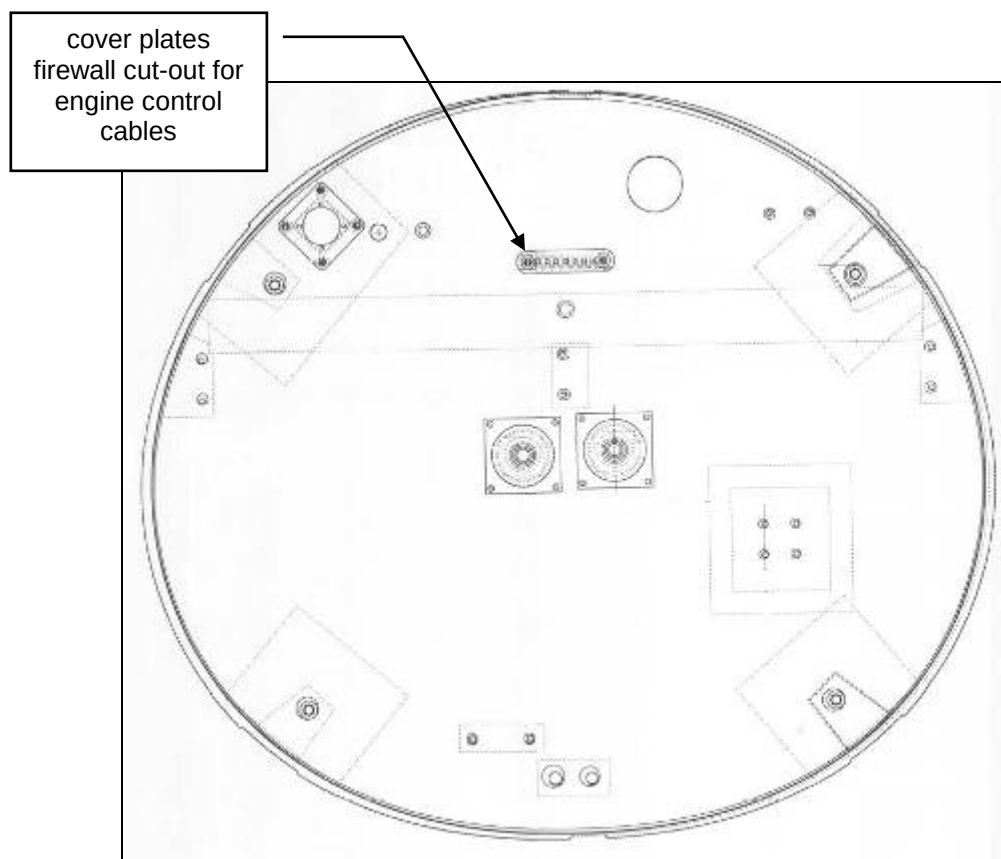
firewall AQUILA AT01 model AT01 and AT01-100

In case of increased friction or friction induced noise within the engine controls (throttle, propeller- or choke lever) it is a possible cause that the cover plates at the firewall cut-out have cut into the casing of the engine control bowden cables.

Therefore an exchange with thicker plates (1,0mm) is recommended.

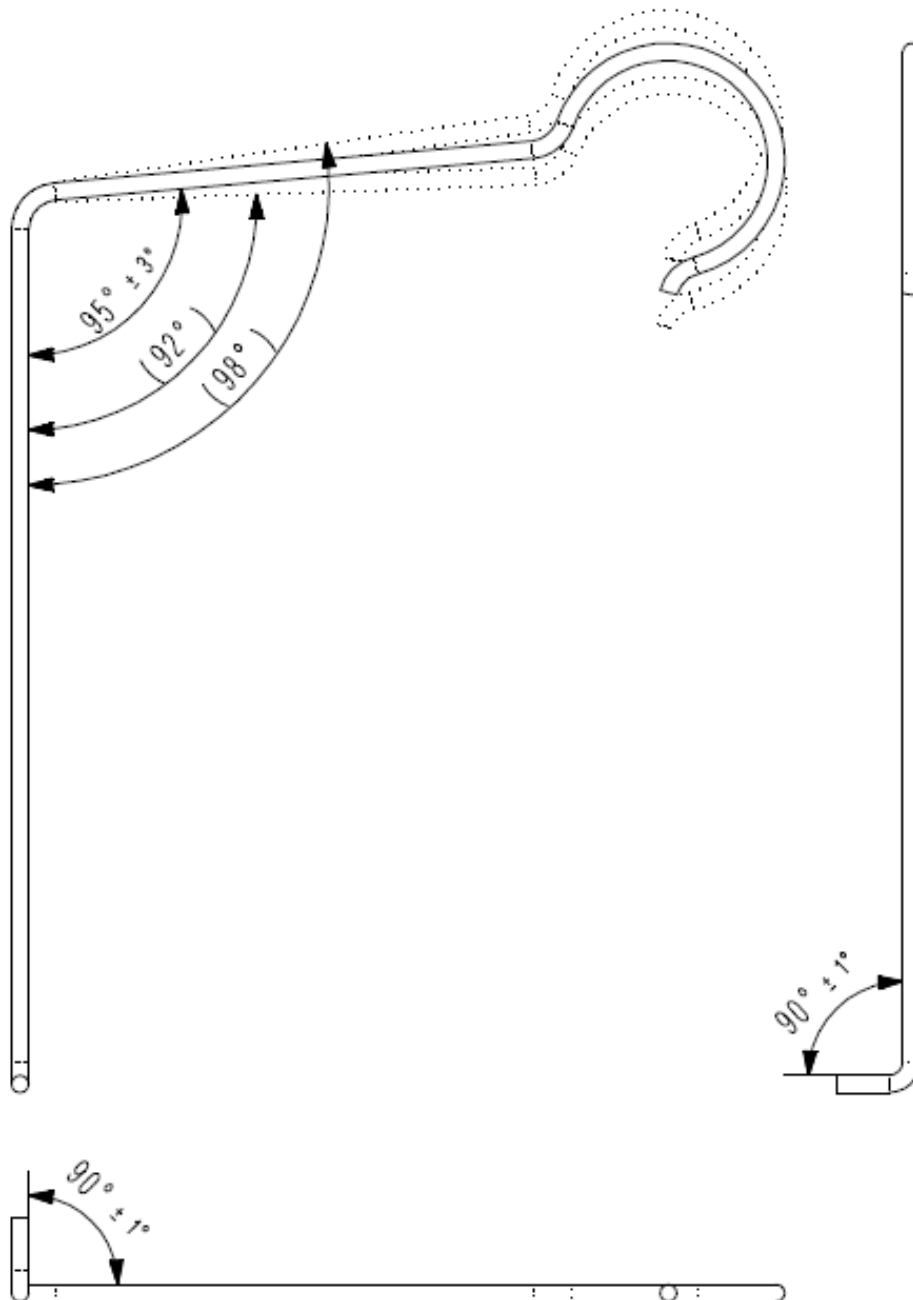
Float lever (AT01-8030-186) for fuel level sensors up to S/N AT01-326

**Caution:** Check that float lever movement is not blocked by the fuel slosh rib for bend angles >95°!

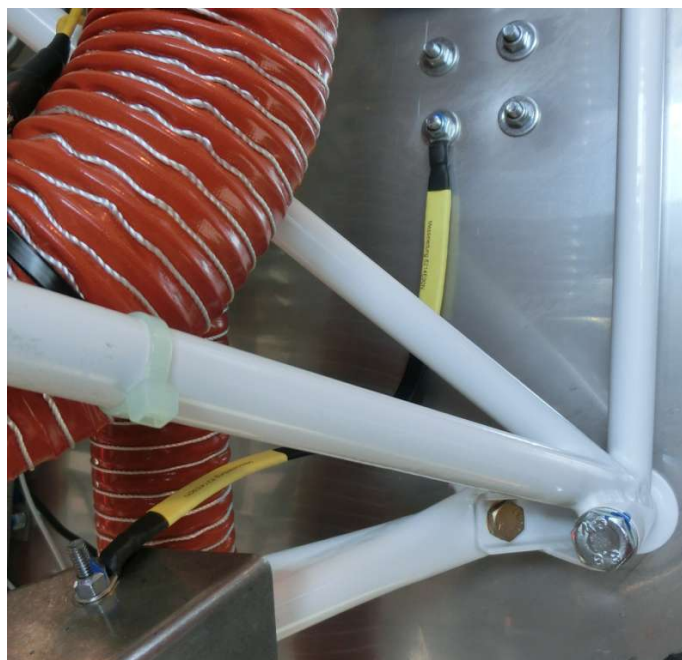
At every 100h maintenance check a bonding measurement between the fuel tank filler and the exhaust pipe (grounding point during refueling) is required. Service history has shown that the electrical bonding in the spring-loaded flange connection between the exhaust pipe and the muffler deteriorates due to build-up of exhaust deposits. This can lead to an exceedance of the 1 Ohm limit.

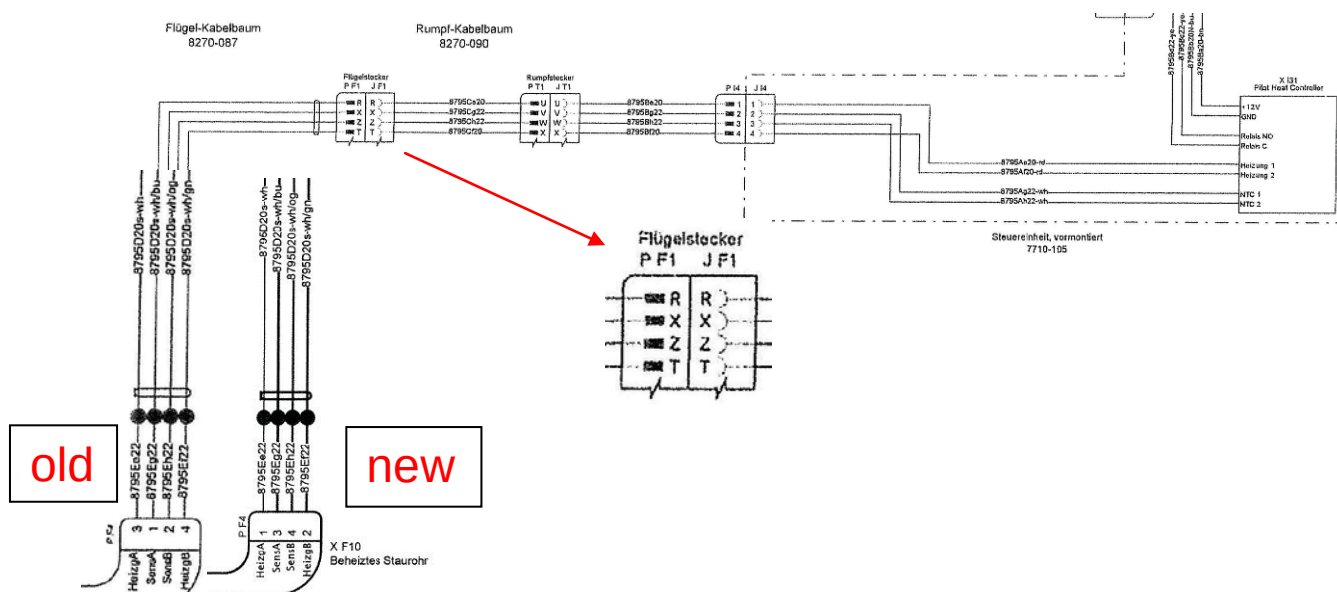
The design of the heated pitot tube with pressure sealing via a screwed cable gland had a high scrap rate due to leakiness. A new version with Lemo socket and Lemo plug was approved. Now the pin assignment at the Lemo socket / plug has been changed.

Implementation of SI-AT01-018 annex 20 has to be approved and released to service by certifying staff.

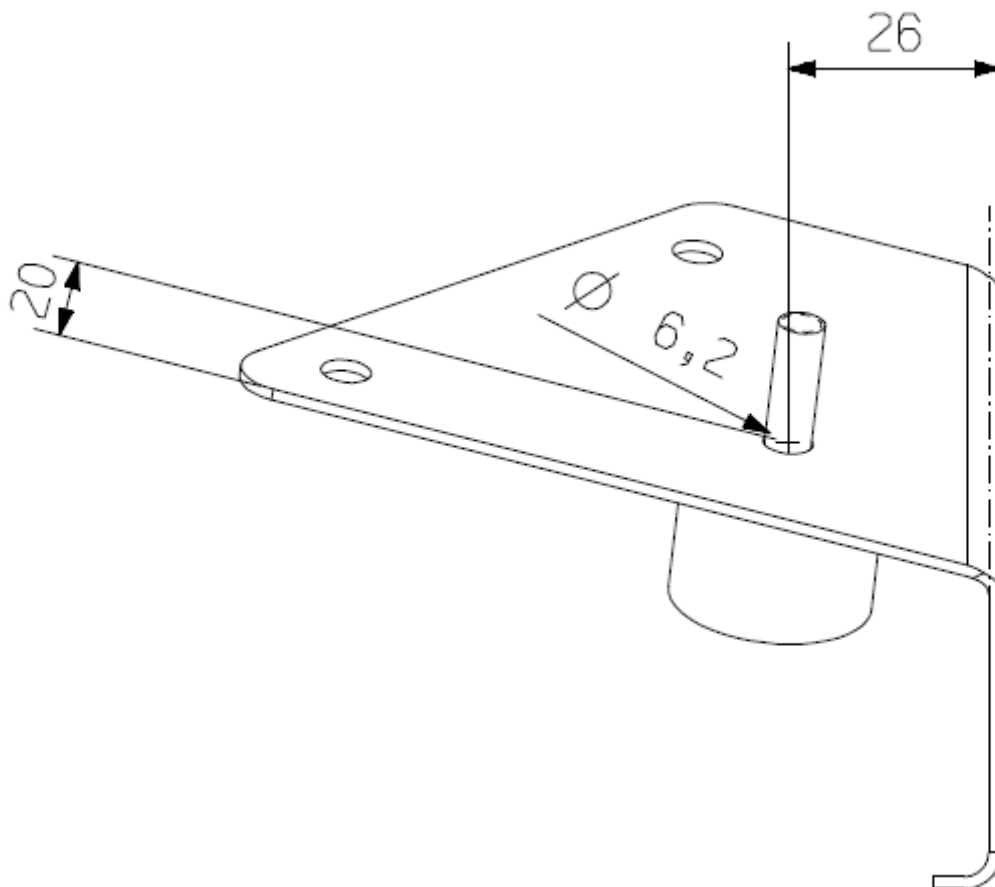
There were incidents with notches into the supporting strut of the NLG caused by contact with the bracket for the exhaust tail pipe. To prevent this, a rubber block as a spacer can be installed.

Implementation of SI-AT01-018 annex 21 has to be approved and released to service by certifying staff.

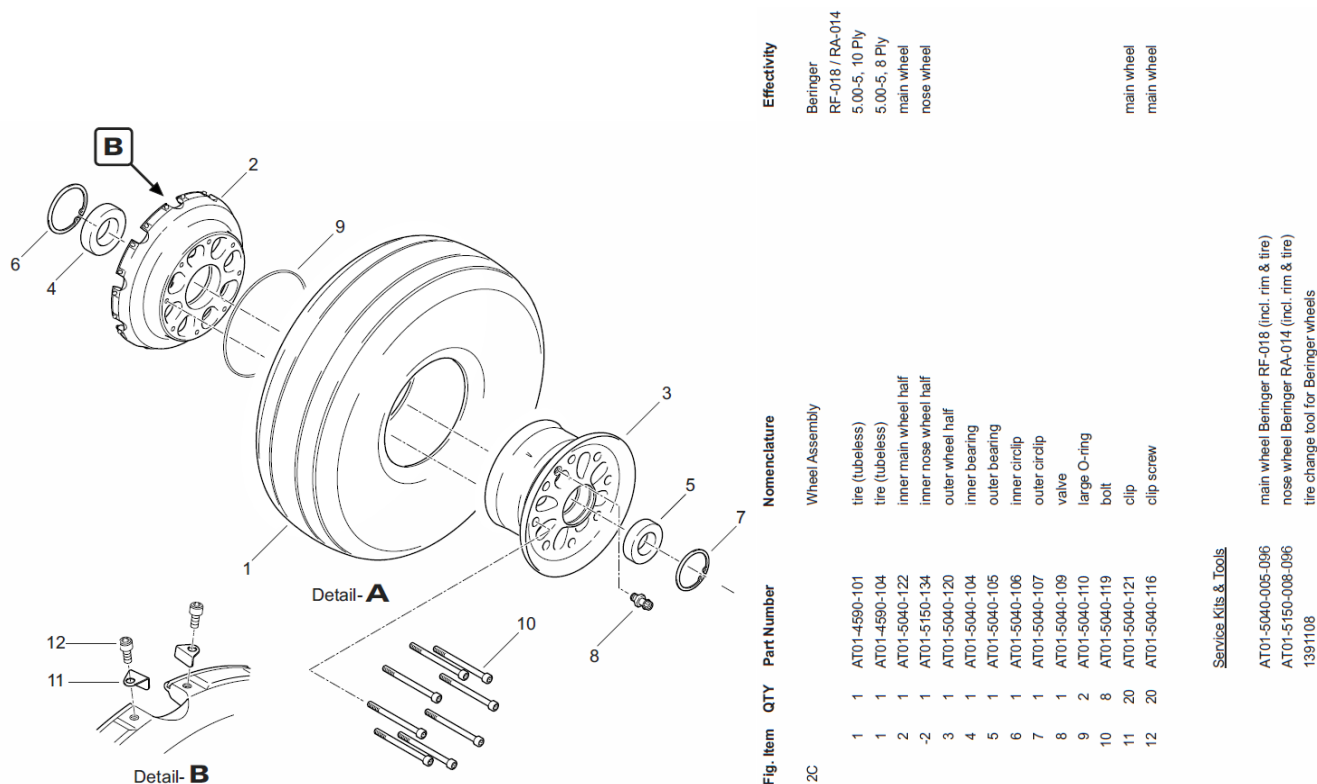
fig.: extract from draft IPC

Spare parts for the 3-parts wheels are also no longer in production which may lead to complete wheel exchange even in case of minor damage to a part. In such cases Beringer offers if applicable special conditions which have to be negotiated directly with Beringer.

**Replacements are 2-parts wheels** RF-018 for the MLG and RA-014 for the NLG.

Because of poor availability also the **tires** approved for the AQUILA Beringer landing gear (**Michelin 10Ply** P/N 071-311-0) are replaced by **alternative tires** (**Michelin 8Ply** P/N 021-310-0).

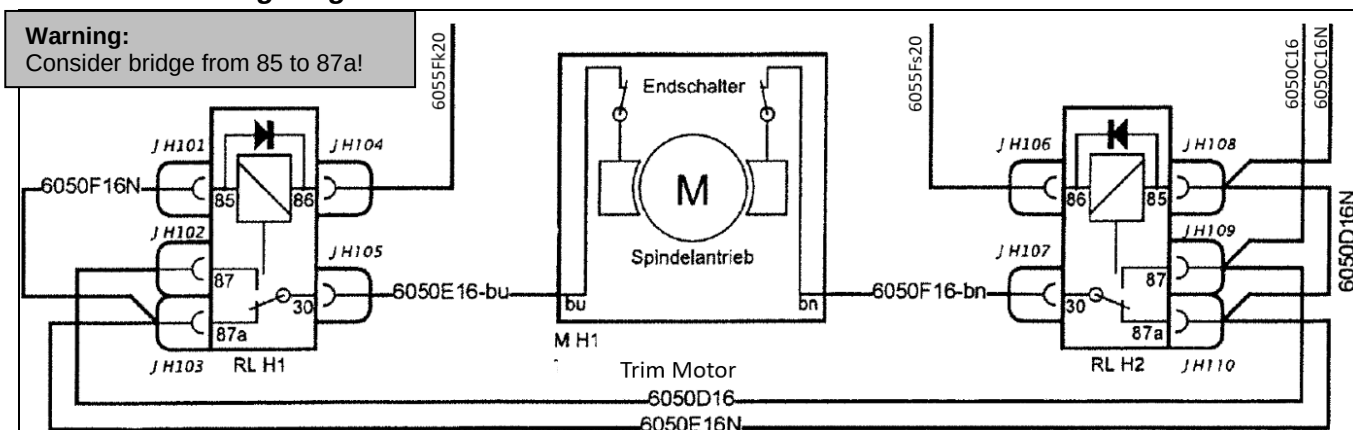
*Extract from Wiring Diagram Trim Controls:*

If a **relay AT01-4530-621 (Tyco now TE Connectivity P/N V23134A1052C643)** without a free-wheeling diode is installed in the flap or trim control or in the instrument panel (for external power receptacle), voltage peaks will cause the LED lights to fail early. Therefore, all Tyco relays should be replaced with the current version **AT01-4530-624 with freewheeling diode!** (introduced in 2012)
