Aviation DOA Nr.: EASA.21J.025	<b>Service Information</b>	Dokument Nr.: <b>SI-AT01-024</b>
	<b>Warnlampen/ Warning lights</b>	Ausgabe/Issue: A.01 Seite/Page: 1 of 1

## Service Information SI-AT01-024

Replacement of defective warning, caution and advisory lights on all instrument panels

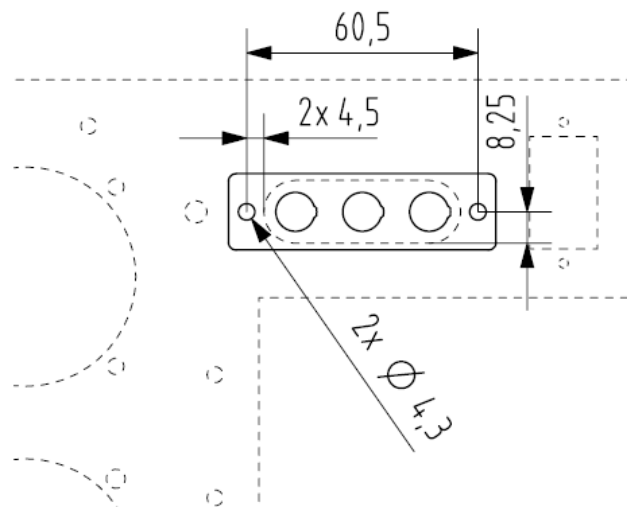
**Nur S/N AT01-100 bis AT01-132**  
**Bohrbild für die Löcher im Instrumentenblech**

**Hinweis:** Bei einem Austausch von alten durch neue Warnlichter, müssen immer alle drei Lampen ersetzt werden. Später können einzelne Lampen auch separat durch Gleichteile ersetzt werden.

**A. Abbau alte Warnleuchten mit Befestigung**

- (1) Entfernen des Warnleuchten-Gehäuses
- (2) Trennen der Warnleuchten von den Kabeln (Kabel markieren)

**B. Anbau neue Warnleuchten mit Adapterblech**

- (1) Löcher für die Schrauben in vorhandenes I-Blech bohren
- (2) Befestigung des Adapterblechs mit Schrauben, Zahnscheiben und Muttern am Instrumentenblech
- (3) Warnlampen einclippen und mit vorhandenen Kabeln verbinden (s. Anhang 1)

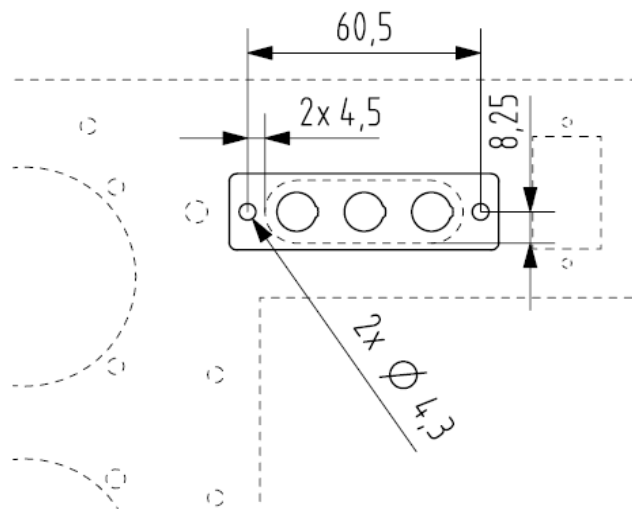
**S/N AT01-100 to AT01-132 only**  
**Hole pattern for bores in the instrument panel**

**Note:** When changing from old lights to the newer version all three warning lights have to be changed at a time. Later single lights can be replaced by identical parts.

**A. Remove old warning lights and attachment**
