| <br>Aviation<br>DOA Nr.: EASA.21J.025 | <b>Service Information</b> | Dokument Nr.:<br><b>SI-AT01-018</b> |

## Service Information SI-AT01-018

Continuous modifications and changes to parts and appliances are cumulatively detailed and published within this SI.

- annex 1: UMA fuel gauges
- annex 2: UMA tachometer
- annex 3: engine control quadrant
- annex 4: NLG axle bolt / bearing race / axle
- annex 5: drainage mech. fuel pump
- annex 6: battery mount
- annex 7: cover plate cut-out engine control cables

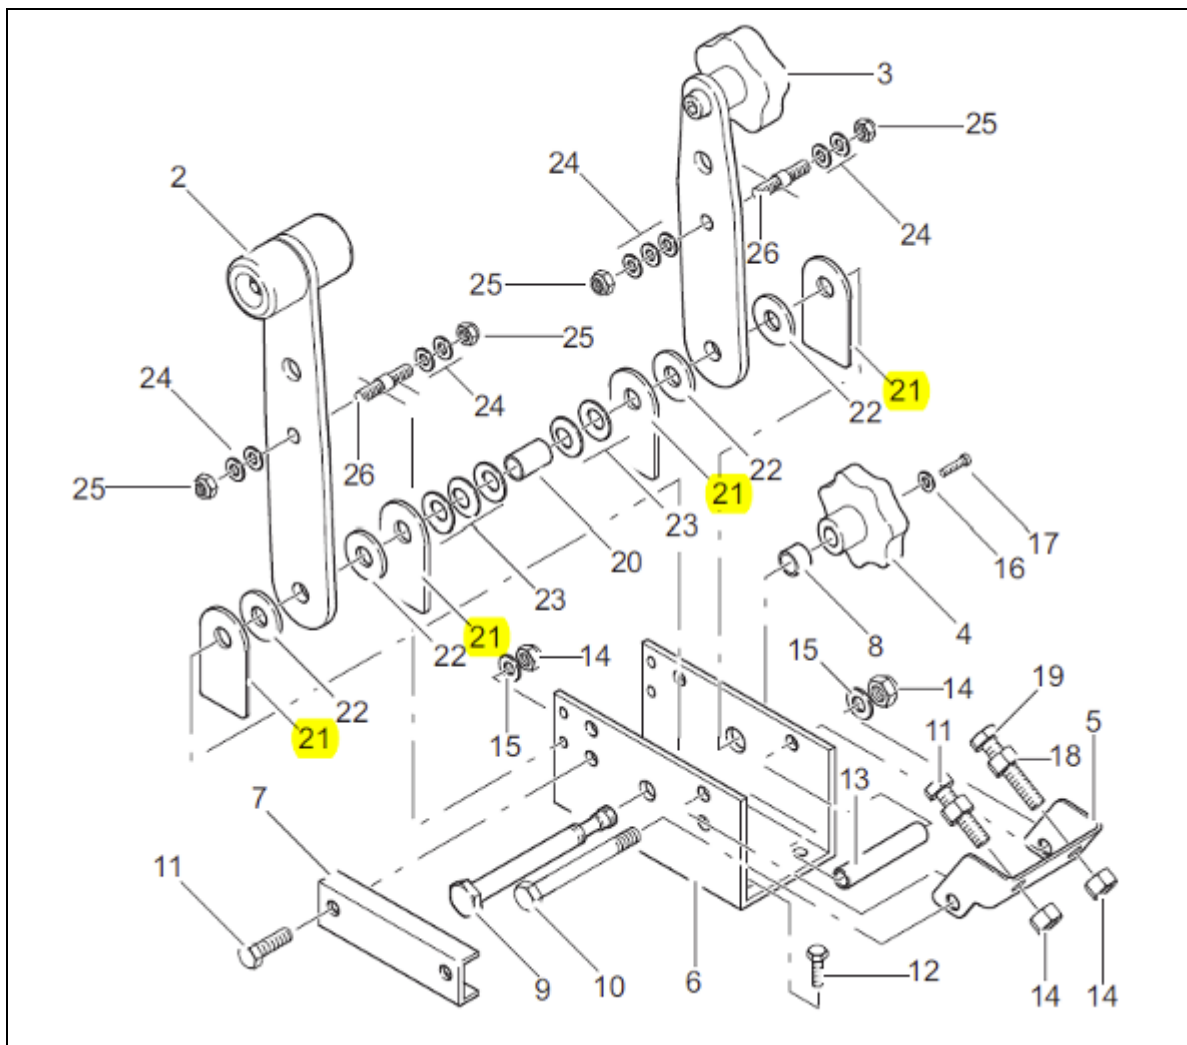
Skizze 1: verbesserter Triebwerksbedienungs-Quadrant (7020-001-010-R01)

Bei notwendigem Austausch des Triebwerksbedienungs-Quadranten (7020-001-010) wird eine verbesserte Version (7020-001-010-R01) empfohlen.

Die Verbesserung besteht aus vier Blechen (7020-145-R00), die ein Mitdrehen des Gas- oder Propellerverstellhebels verhindern.

Auch die Nachrüstung (siehe Skizze 1, Position 21) ist möglich, wenn die 4 Scheiben (DIN9021 8,4x24mm) durch die 4 Bleche (7020-145-R00) ersetzt werden.

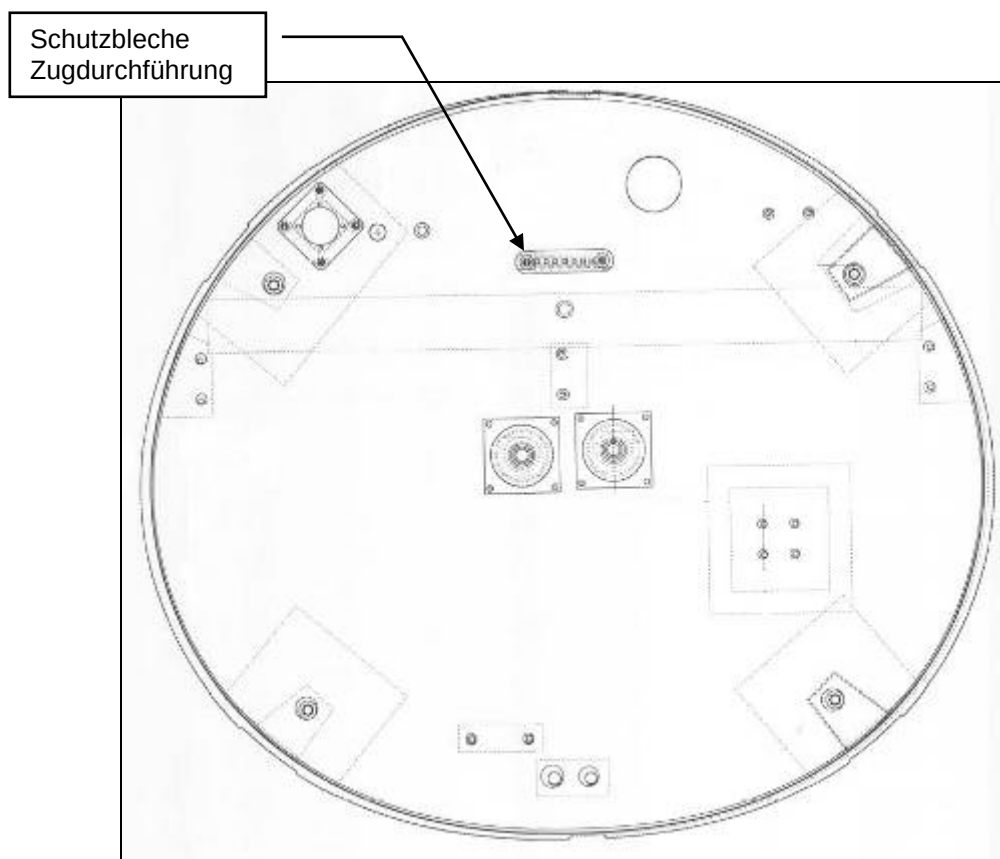
Brandschott AQUILA AT01 Modell AT01 und AT01-100

In case of increased friction or friction induced noise within the engine controls (throttle, propeller- or choke lever) it is a possible cause that the cover plates at the firewall cut-out have cut into the casing of the engine control bowden cables.

Therefore an exchange with thicker plates (1,0mm) is recommended.

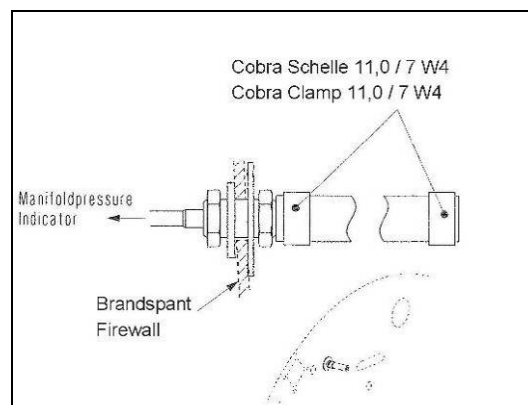
Teilweise wurde die Ladedruck-Verbindungsleitung vom Brandspant zur Vergaserbrücke mit Kabelbindern gesichert. Um eine genaue Messung zu gewährleisten, sollten Cobra Schellen verwendet werden.

**neu:** 2x Cobra Schelle 11,0 / 7 W4 (AQUILA TNr. **4520\_COBRA\_11,0/7W4**)

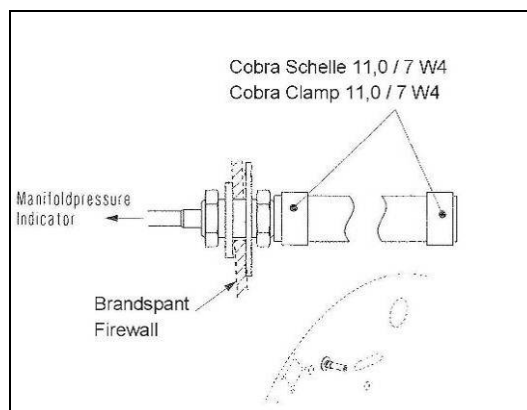
In some cases the manifold pressure connecting hose from the firewall to the carburetors connecting bridge is attached with tie wraps. To ensure an accurate measurement Cobra clamps should be used.

**new:** 2x Cobra clamp 11,0 / 7 W4 (AQUILA P/N **4520\_COBRA\_11,0/7W4**)

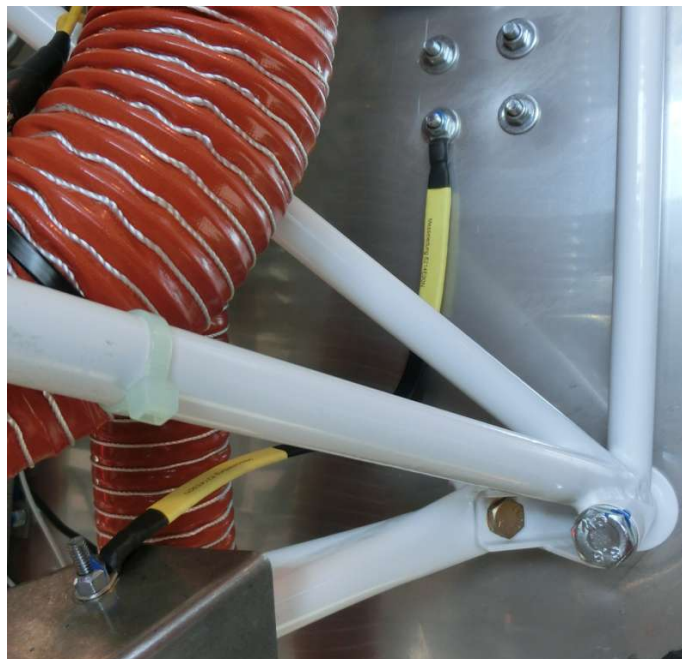
### Foto:

At every 100h maintenance check a bonding measurement between the fuel tank filler and the exhaust pipe (grounding point during refueling) is required. Service history has shown that the electrical bonding in the spring-loaded flange connection between the exhaust pipe and the muffler deteriorates due to build-up of exhaust deposits. This can lead to an exceedance of the 1 Ohm limit.

- Je eine Stoppmutter vom hinteren Gummipuffer am Haltewinkel Abgasendrohr und vom Lagerbock Haubenmechanismus am Brandschottabschrauben
- Masseleitung 8214E90N gemäß Foto verlegen
- Mit zwei neuen Sicherungsmuttern befestigen
- Bondingmessung gemäß Wartungshandbuch durchführen

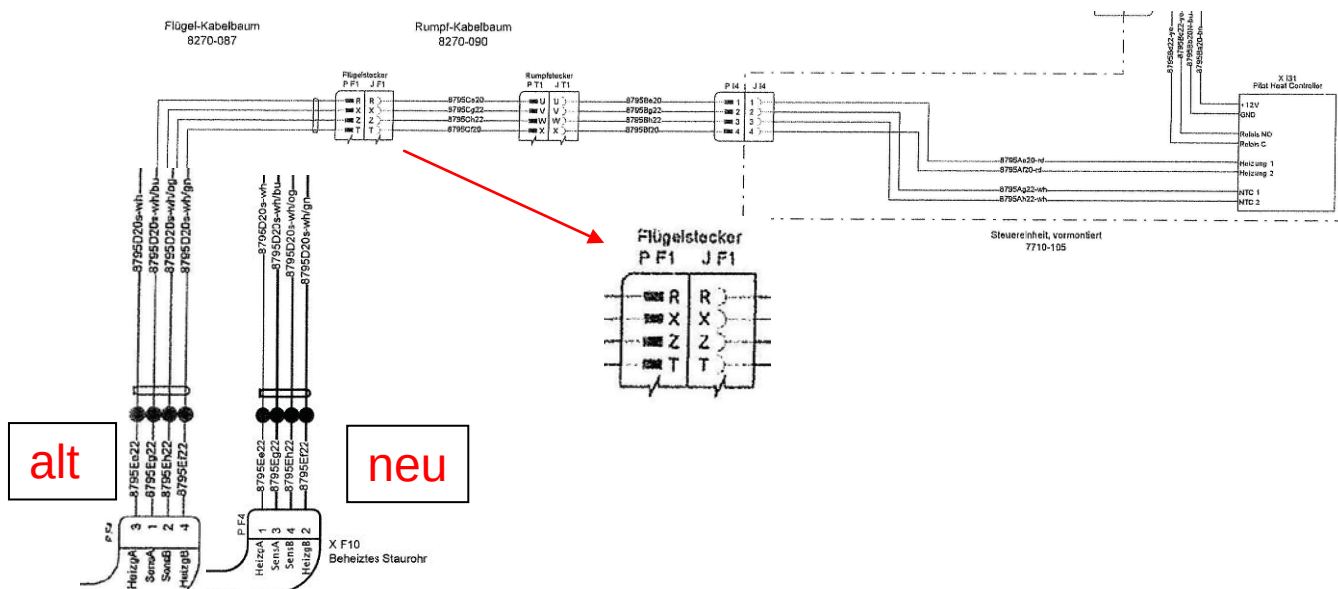
Die bisherige Ausführung des beheizten Pitot-Rohres mit Abdichtung über eine Quetschbuchse hatte eine hohe Ausschussrate wegen Undichtigkeit. Es wurde eine neue Version mit Lemo-Buchse und Lemo Stecker freigegeben. Nun ist die Pin-Belegung an Lemo-Buchse / Stecker angepasst worden. Die bisherigen Bauformen (AQUILA TNr. 7710-104-R04 und davor) werden nicht mehr hergestellt.

**1x Lemo Stecker:** AQUILA TNr. 4530-632 (Lemo TNr. FFA.1S.304.CLAC42)

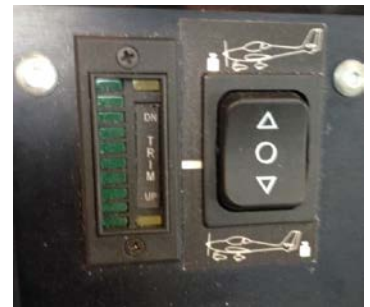
Example AT01-100

The Ray Allen LED Trim Position Indicator RP3 is no longer in production. The retrofit to the electrically identical but slightly bigger successor model RP4 is approved herewith in case of the need for replacement.

1. Disconnect electrical connector and remove defective trim position indicator
2. Enlarge Panel Cut Out acc.sketch below (ca. +1,5mm in height and width)  
**Suction the resulting chipping appropriately!**
3. Install new trim position indicator (LEDs to LH) and restore electrical connection
4. Place indicator marking (DN Trim oriented up / forward)
5. Perform functional test
- (6.) If indicator is unsteady, or interfered during COM use, exchange Pin 1 (green) and Pin 2 (blue), afterwards readjust trim range if needed

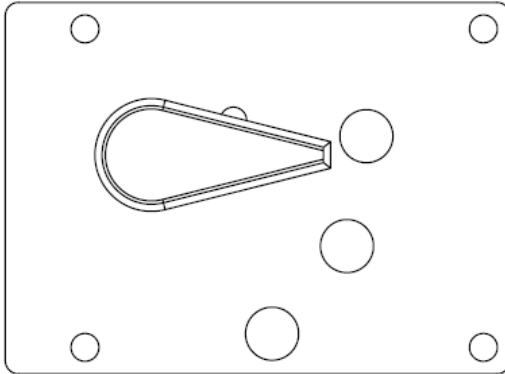
**AT01-8220-067**  
*Klappenschalter alt*

Der bisherige Landeklappenschalter AT01-8220-067 wird nicht mehr hergestellt und kann bei Bedarf durch den neuen Schalter ersetzt werden. Auch Ersatzlampen AT01-4530-820 sind nicht verfügbar.

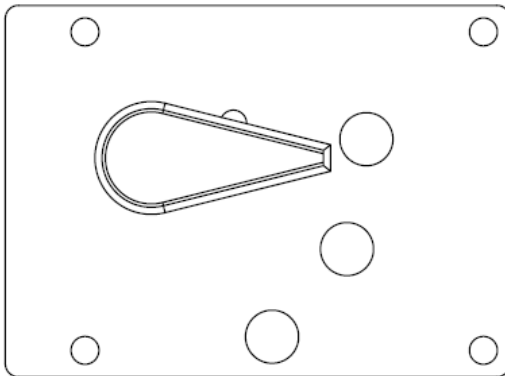
**AT01-8220-067**  
*Flaps switch old*

The flaps switch AT01-8220-067 is no longer in production. A retrofit to the successor model is approved herewith. Also spare lamps AT01-4530-820 are no longer available.

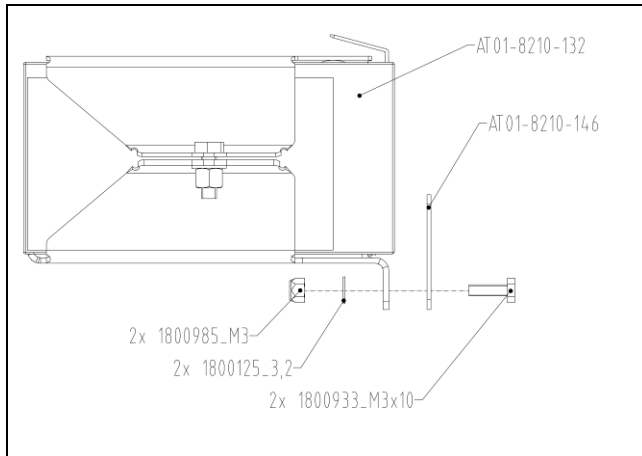
**Einbau Zusatzbatterie ALT**

Die bisherige Zusatzbatterie AT01-8210-132 wird nicht mehr hergestellt und kann bei Bedarf durch die neue Zusatzbatterie AT01-8210-133 ersetzt werden. Da die neue Batterie geringfügig andere Abmessungen hat, sind zu ihrer Befestigung andere / zusätzliche Befestigungselemente notwendig.

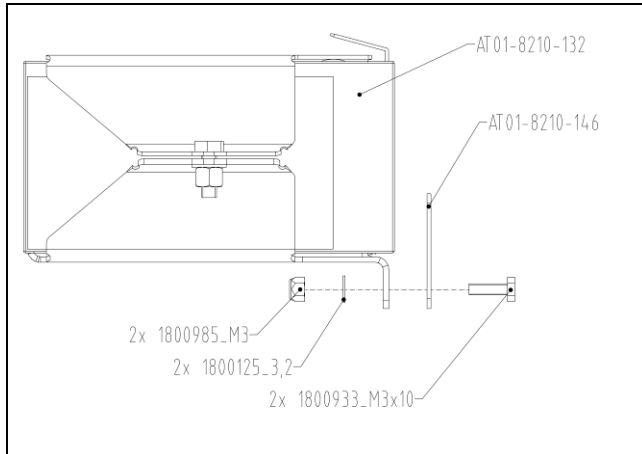
**FORMER** Integration of emergency excitation battery

The emergency excitation battery AT01-8210-132 is no longer in production. The retrofit to the successor model AT01-8210-133 is approved herewith in case of the need for replacement. Other/additional fastening elements are needed for attachment of the new battery, because it has slightly different dimensions.
